LAS MURALLAS ORIENTALES DE CÓRDOBA EN EL SIGLO XV. UNA HIPÓTESIS DE RECONSTRUCCIÓN

Ricardo CÓRDOBA DE LA LLAVE
Pedro MARFIL RUIZ
Universidad de Córdoba

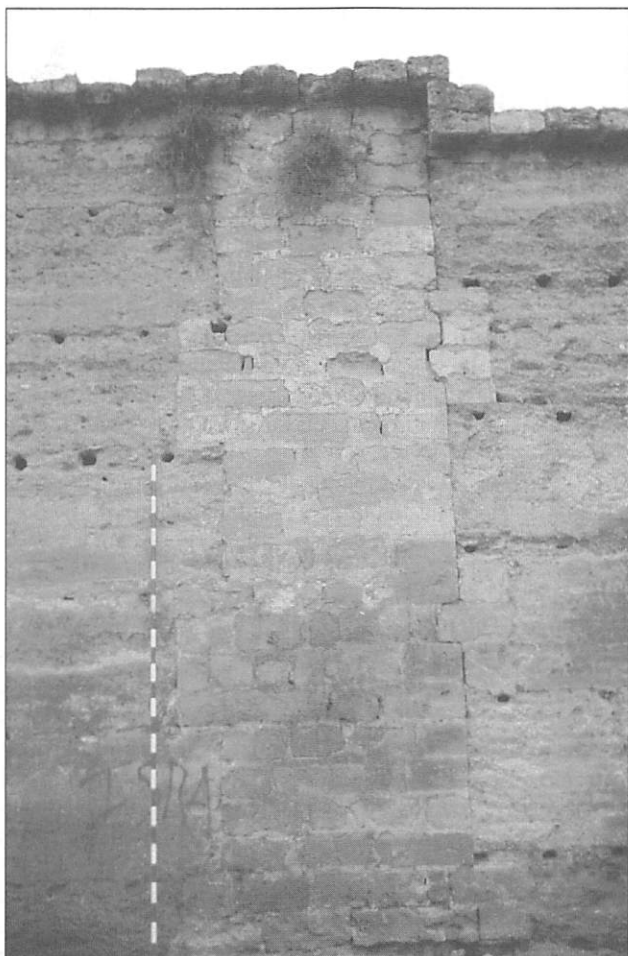
Foto 2. *Machón de sillería contemplado desde el espacio intramuros que engarza en cremallera con los cajones de tapia.*

Además de la cimentación y del zócalo la muralla cuenta con un tercer elemento edificado en sillería y que corresponde a los que hemos dado en designar como «machones» de los lienzos de muralla. Esos machones de sillería constituyen una especie de pilastras de reducida longitud que, desarrolladas en altura, conectan la cimentación y el zócalo con el adarve o camino de ronda. Integrados por sillarejos rectangulares de módulo reducido, dispuestos a tabla y a soga y con presencia de recalzos de cantos rodados en las juntas, su disposición responde a la técnica de cosido de muros en cremallera pues están formados por bloques de cuatro o cinco hiladas de sillarejos superpuestos, desplazados alternativamente hacia uno y otro lado del machón, de manera que van encajando como dientes de una rueda con los diversos cajones de tapia. Sirven como refuerzo en piedra para los lienzos de tapia, como punto de apoyo para la colocación exterior de las torres —pues a cada machón de sillería corresponde, casi sistemáticamente, una torre del amurallamiento— y para delimitar los tramos de muralla edificados en tapia que tienen una longitud media en torno a los 30-35 mts. entre machón y machón.

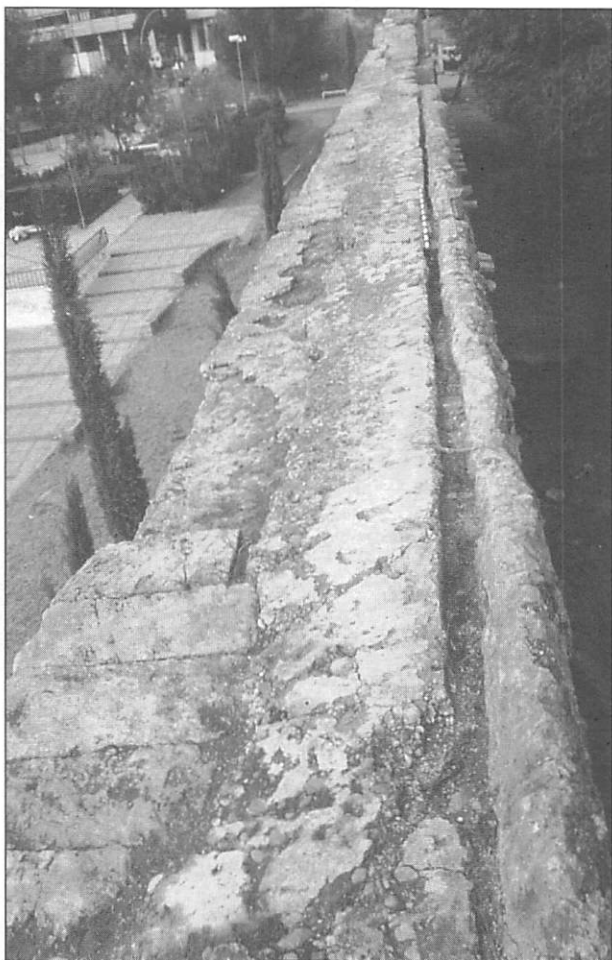
Foto 4. *Pavimento del camino de ronda, constituido mediante alternancia de losas de arenisca y enfoscado de adamasa.*

Mediante esas escaleras se accede a un adarve o camino de ronda que cuenta con una anchura de 1.80 mts., parecida a la documentada en ciertos tramos de las murallas medievales de Sevilla, que asciende a 1.60 mts.⁹, y a la que las fuentes coetáneas citan para otro sector de las murallas cordobesas —el Castillo de la Judería, en el Alcázar Viejo— donde se reforma a finales del siglo XV un adarve proporcionándole una anchura de seis pies (en torno a 1.70 mts.)¹⁰. Su pavimento está realizado mediante el empleo de una doble técnica. En la mitad occidental se dispone un pavimento de losas de arenisca, cuyas dimensiones en superficie alcanzan los 95 x 33 cms., configurando una cornisa de 15 cms. a intramuros que posiblemente sirva para proteger la zona alta de la tapia de la acción erosiva de las aguas de lluvia; esta disposición se completa mediante la existencia, en la mitad oriental del camino de ronda, de un pavimento de argamasa con superficie tratada, que mide unos 85 cms. de anchura y que apoya sobre el antepecho. En otros lugares, parece que el pavimento de la ronda fue sólo de argamasa, sin presencia de losas y ni en la Ronda del Marrubial ni en otros tramos conservados de muralla aparece protección alguna por la parte interior, que debía ir descubierta.

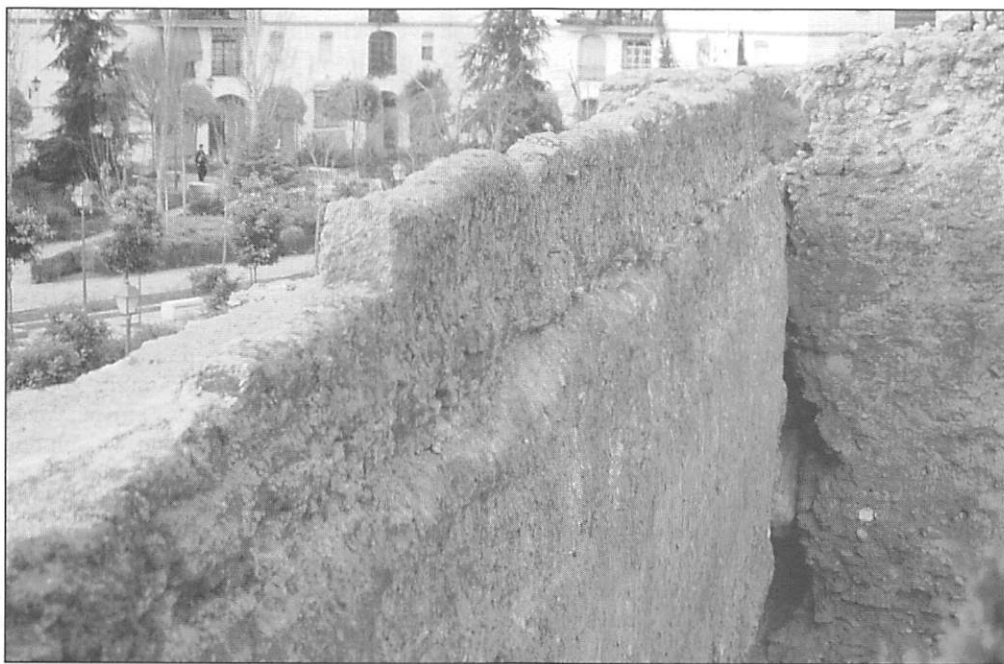
Foto 5. Restos de antepecho en el adarve sobre nivelación de ladrillo.

El antepecho que protege el adarve está configurado por dos elementos principales. Su base se resuelve mediante una hilada de ladrillos que, asentados de plano, sobresalen hacia el exterior de la muralla para formar una especie de cornisa cuya misión, como la de aquella que configuran las losas de arenisca a intramuros, es la de proteger la parte alta de la tapia de la lluvia; sobre esta línea de ladrillos se sitúan, a tramos, otros colocados de plano que dejan pequeñas aberturas al exterior utilizadas probablemente como desagües de la ronda. Sobre las hiladas de ladrillo se colocaba el antepecho de tapia propiamente dicho, de 21 cms. de anchura, del que ignoramos su altura original, que debió de ser suficiente para proteger a un hombre de pie, es decir, entre 1.60-1.70 mts.¹². Tampoco sabemos si el antepecho estuvo almenado —o constituyó una defensa maciza— y, caso de haberlo estado, las formas y aberturas para las almenas y si fueron utilizados elementos de defensa como manteletes o saeteras, pues no se conserva traza de nada de ello. En todo caso, las fuentes documentales evidencian la existencia de almenas en otras zonas de la cerca y conocemos que los muros del Castillo de la Judería en el Alcázar Viejo llevaban una parte inferior maciza —llamada pretil— y una superior almenada, de forma que es muy posible que la zona oriental repitiera dicho esquema¹³.

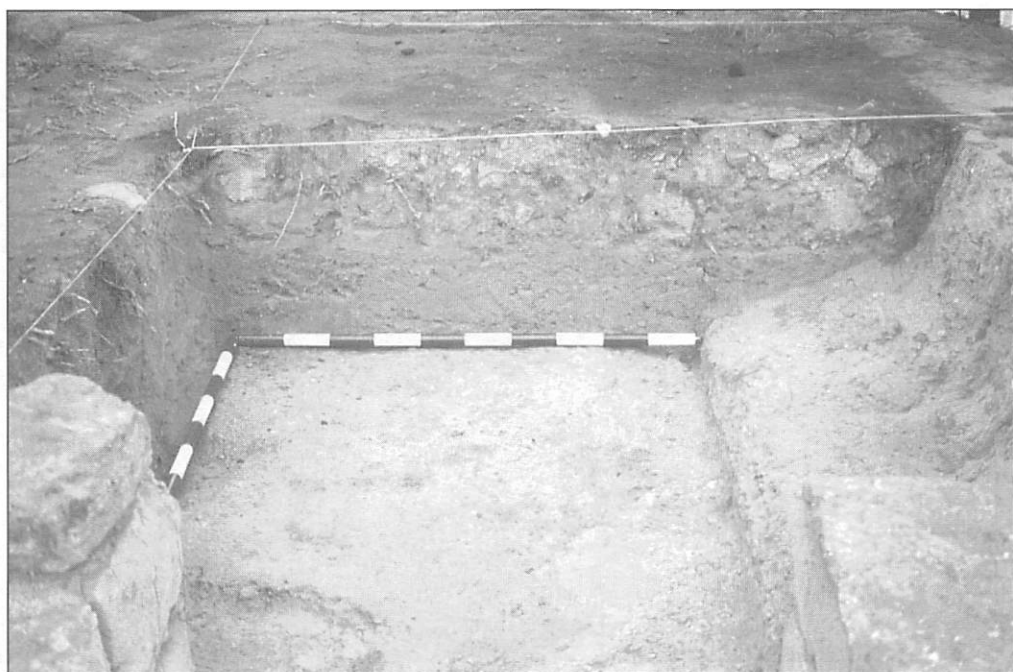
Foto 6. Sondeo practicado en cámara de torre, donde se aprecia vano de entrada enmarcado por jambas de sillería y pavimento de tierra batida.

del adarve o algo más elevado y que, en algún caso, debió contar con suelo pavimentado mediante el uso de ladrillo o solería de barro cocido, aunque por lo general el piso era de tierra batida. La cubierta se resolvería mediante el uso de asnaos de madera porque lo más probable es que las torres contaran con una terraza superior (las cámaras se cerrarían mediante un techo plano) protegida por su correspondiente antepecho, como es habitual en otras cercas medievales (Palma del Río, Sevilla, Valencia).

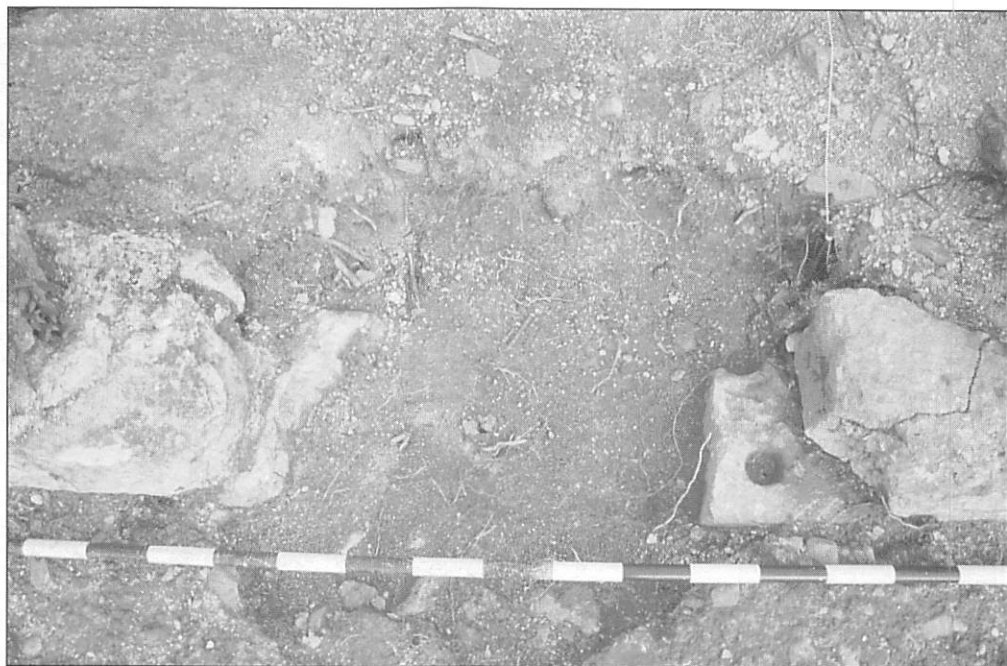
Foto 7. Vano de acceso a cámara de torre con labra circular para el encaje del gorrón.
