# Lluvias torrenciales e inundaciones del 25 y 26 de Julio de 1986 en el término de Jumilla

ALFREDO MORALES GIL

Universidad de Alicante

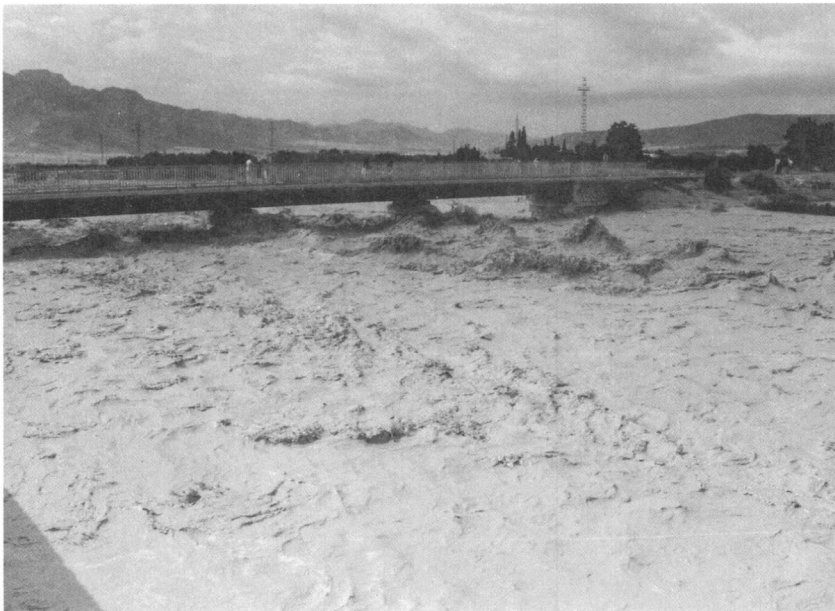
Foto n.º 1. Aspecto que ofrecía el puente del ferrocarril el día 26 de julio de 1986. Cuando ya se había iniciado el descenso del nivel del avenida.

Agua abajo, la rambla ensancha considerablemente su lecho hasta alcanzar más de 100 m. de separación entre orillas, al tiempo que suaviza su pendiente al empezar a correr por encima de su propio cono de deyección (3%). Pero aquí la acción antrópica de los últimos 20 años ha contribuido a obstaculizar el cauce con la construcción de varios edificios en la margen izquierda y el aterramiento hecho con los depósitos de escombros, de forma que las aguas de la crecida tendieron a expandirse y a buscar nuevas salidas a fin de recuperar su antiguo lecho de inundación, provocándose entonces los efectos catastróficos que tanto alarmaron a la población.

Además en este sector del cauce, que circunda por el W. a la parte baja del casco urbano se reciben las aportaciones de la rambla del Salero y gran parte de los desagües callejeros superficiales, por lo que su caudal se vió notablemente incrementado tal como se desprende de los cálculos realizados a partir del nivel del agua alcanzado sobre el viejo puente del ferrocarril, que tenía parte de los ojos laterales obstruídos y provocó que las aguas se remansaran detrás de él y llegasen incluso a sobrepasarlo con una lámina de unos 20 o 30 cm. de altura, registrando máximos de caudal próximos a los 300 m<sup>3</sup>/segundo. Desde este punto el cauce de la rambla casi desaparece por antropización -construcciones, abancalamientos, trinchera de la carretera de Cieza, etc.- por lo que su desbordamiento fue más espectacular y causó mayores desastres que en las partes más altas.

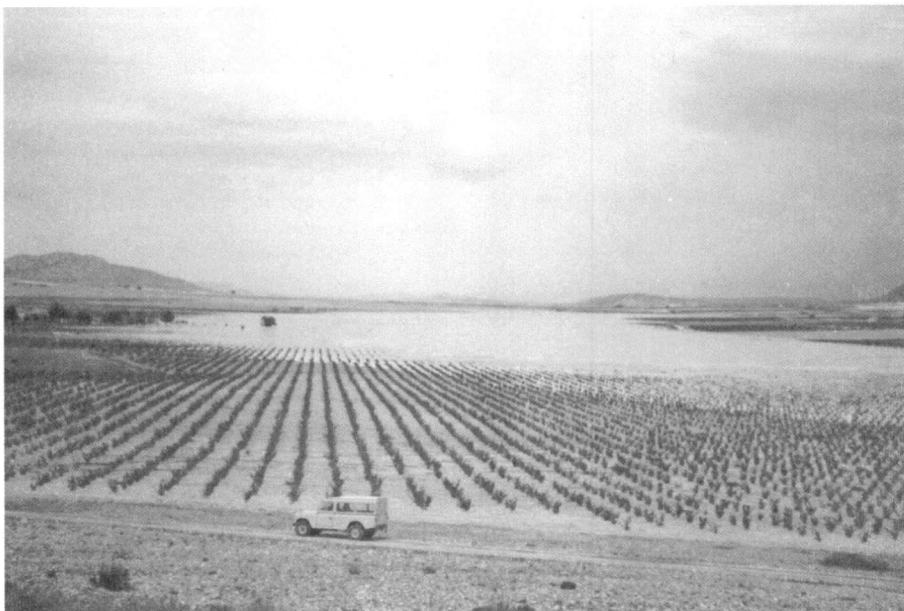
Foto n.º 2. Vista panorámica de la Laguna de El Ardal en la tarde del día 26 de julio de 1986.

La consecuencia inmediata en el fondo de la cuenca endorréica fue la formación de una laguna que a las 14 horas del día 26 alcanzaba sus dimensiones máximas que eran de 3.500 metros de larga, 300 metros de ancha y una altura media de agua de 1,20 metros, si bien en algunos puntos se acercó a los 2 m. De estos datos se deduce que el volumen instantáneo máximo alcanzado rondó 1.300.000 m<sup>3</sup>, pero como al mismo tiempo se estaba produciendo filtraciones y las aportaciones, aunque débiles, se continuaron durante algo más de 24 horas, se podría calcular que a ella convergieron alrededor de 2 Hm<sup>3</sup> de agua, lo que representaría alrededor del 60% del total caído sobre su cuenca vertiente de unos 42 Km<sup>2</sup> de superficie. Estos volúmenes acuosos permanecieron durante casi 30 días, que fue el tiempo que tardó en absorberlos el acuífero subterráneo y en evaporarse.

Sus efectos inmediatos fueron desastrosos, ya que se perdieron gran parte de las cosechas afectadas por el granizo de la primera tormenta y por la inundación de las zonas de cultivo más bajas, pero de cara al futuro supuso una retención de aguas en el subsuelo que permitirán asegurar las cosechas venideras y sobre todo el almacenamiento por parte del acuífero subterráneo de algo más de 3 Hm<sup>3</sup> que contribuirán a elevar los niveles piezométricos que en los últimos años se habían visto descender considerablemente por las extracciones que se estaban haciendo en los distintos pozos existentes en el paraje y alrededores.

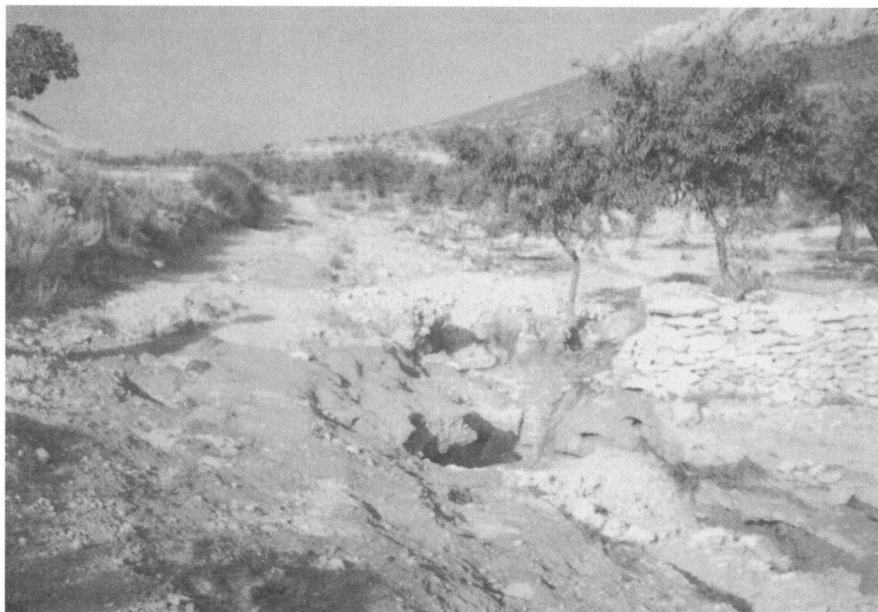
Foto n.º 3. Caucé de una rambla abancalado en las inmediaciones de la Peñarubia. En ella se aprecia como la arroyada intentó recuperar su antiguo lecho.

La acción antrópica se manifiesta de manera más notoria por debajo de los 800 m. sobre topografías suavizadas. Aquí los procesos de roturación se dieron desde las primeras ocupaciones humanas, pero a partir del siglo XVIII se intensificaron y contribuyeron a configurar un paisaje agrario de parcelas de grandes dimensiones en las partes bajas, mientras que en las zonas de mayor pendiente se recurrió a realizar un abancalamiento aterrazado con muros de separación de cantería, que ayudaban a laminar por todo el terrazgo la onda de crecida de algunos barrancos que desaguaban sobre ellas. En la actualidad algunas de estas tierras se han dejado de cultivar por no poder acceder a ellas la maquinaria agrícola moderna, o en el peor de los casos se han eliminado las separaciones entre parcelas para hacer otras de mayores dimensiones a favor de las pendientes facilitándose todavía más la escorrentía.

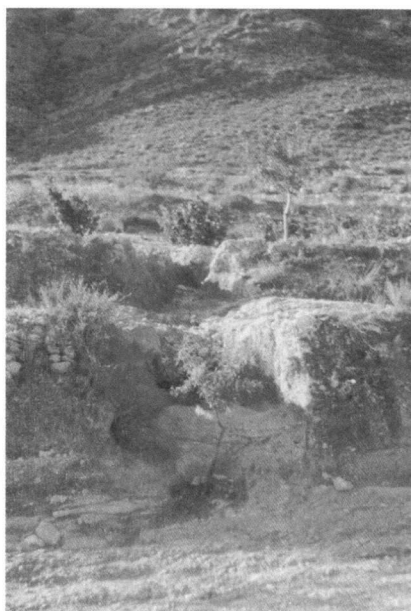
Foto n.º 4. Piedemonte abancalado y en gran medida abandonada. La rotura de los terrazas es anterior a 1986, por lo que aquí se favoreció la escorrentía. Al fondo la vertiente de la montaña cubierta por un matorral ralo y xérico.

Si las condiciones litológicas son poco propicias para la retención y laminación de las aguas de escorrentía, la ausencia de una cobertura vegetal climácica de la alianza *Quercion Ilicis*, por un proceso de degradación antrópica, ayuda a incrementar los mecanismos de avenamiento. Sólo en algunas umbrías aparecen residuos de estas formaciones, mientras que el resto se encuentra cubierto por un matorral ralo, abierto y discontinuo de un marcado carácter xérico.
