## LA ARQUITECTURA MUSULMANA EN LA MOTA

#### EL ARCO EXTERIOR DE LA TORRE DE LA IMAGEN

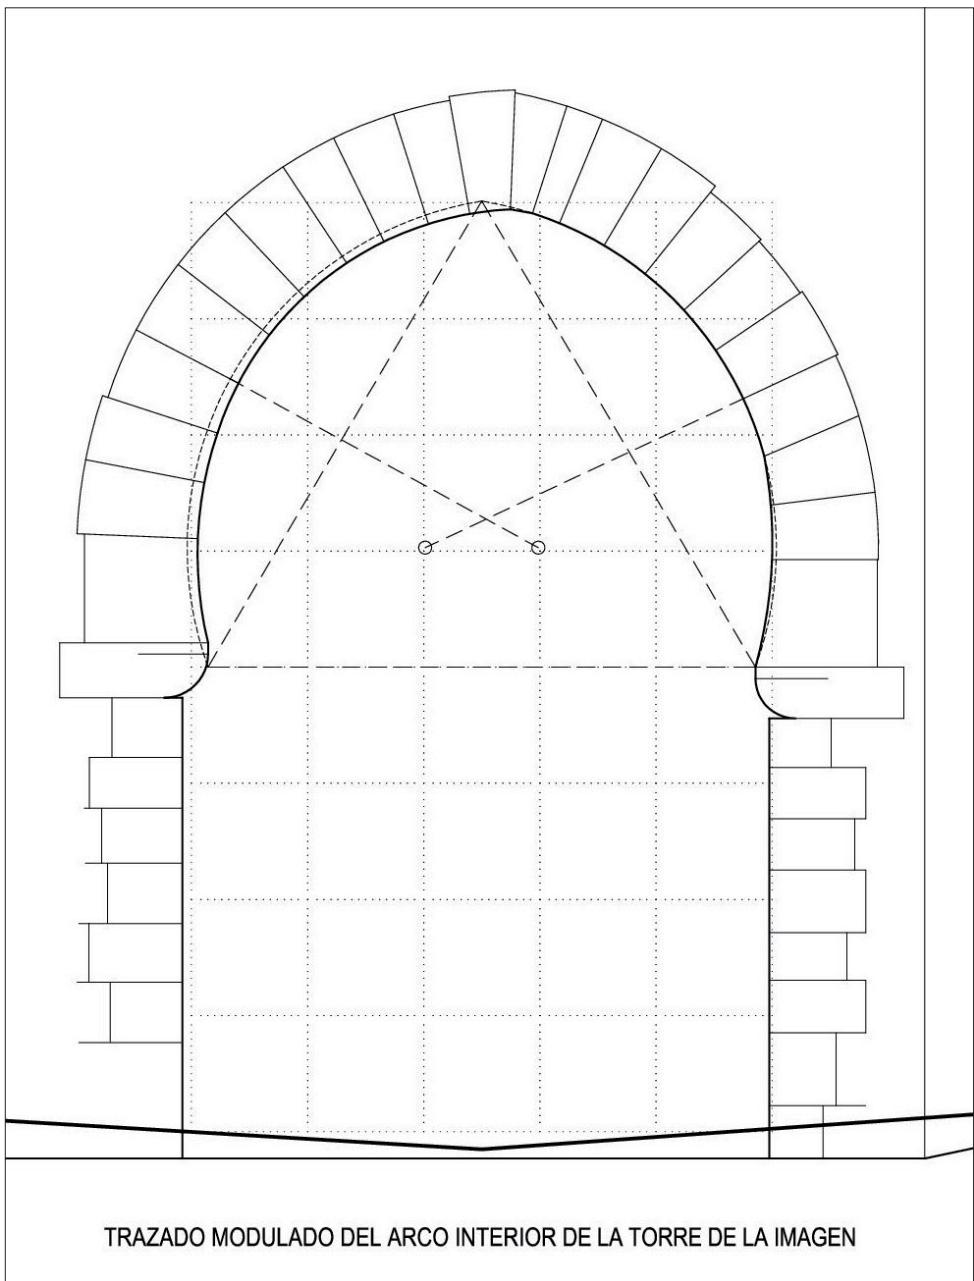
El arco de paso exterior tenía un vano de 2,18 m. y una altura total de 4,02 m.; de ahí se pasaba al tramo recto interior, con un ancho mayor, de 2,55 m. y una altura intermedia de 6,20 m., considerado el desnivel del terreno. Por último, un segundo arco de la misma anchura que el pasillo y altura 4,16 m. Estas dimensiones, aparentemente aleatorias, correspondían con una modulación de codo rasassí, en torno a los 55 cm.; concretamente el arco exterior tenía una proporción de siete por cuatro codos.

El dibujo en alzado nos permitió determinar los tipos de arco, con su proporción exacta. Así, el exterior, era apuntado de herradura, con peralte de un medio y la proporción antes reseñada de siete por cuatro codos; sin embargo, el interior correspondía a otra tipología: era igualmente apuntado de herradura, pero con peralte de un tercio, vano de cuatro codos y medio, y ocho de altura. Esta comparación geométrica permitió determinar la diferencia entre las dos soluciones de cierre, en contra de la teoría de que se trataba de dos arcos proporcionales de igual trazado.

Con todos esos datos y acotado en todas sus piezas, fue sencillo trazar el dibujo exacto del arco completo, recuperando el ancho justo del vano, los dos centros de curvatura y las propias arcadas. Este dibujo nos permitiría después establecer el criterio a la hora de intervenir en la recuperación de las partes perdidas, ya fuera desde la reposición del fragmento perdido de algunas piezas mediante morteros, o la sustitución completa en aquellas otras irrecuperables.

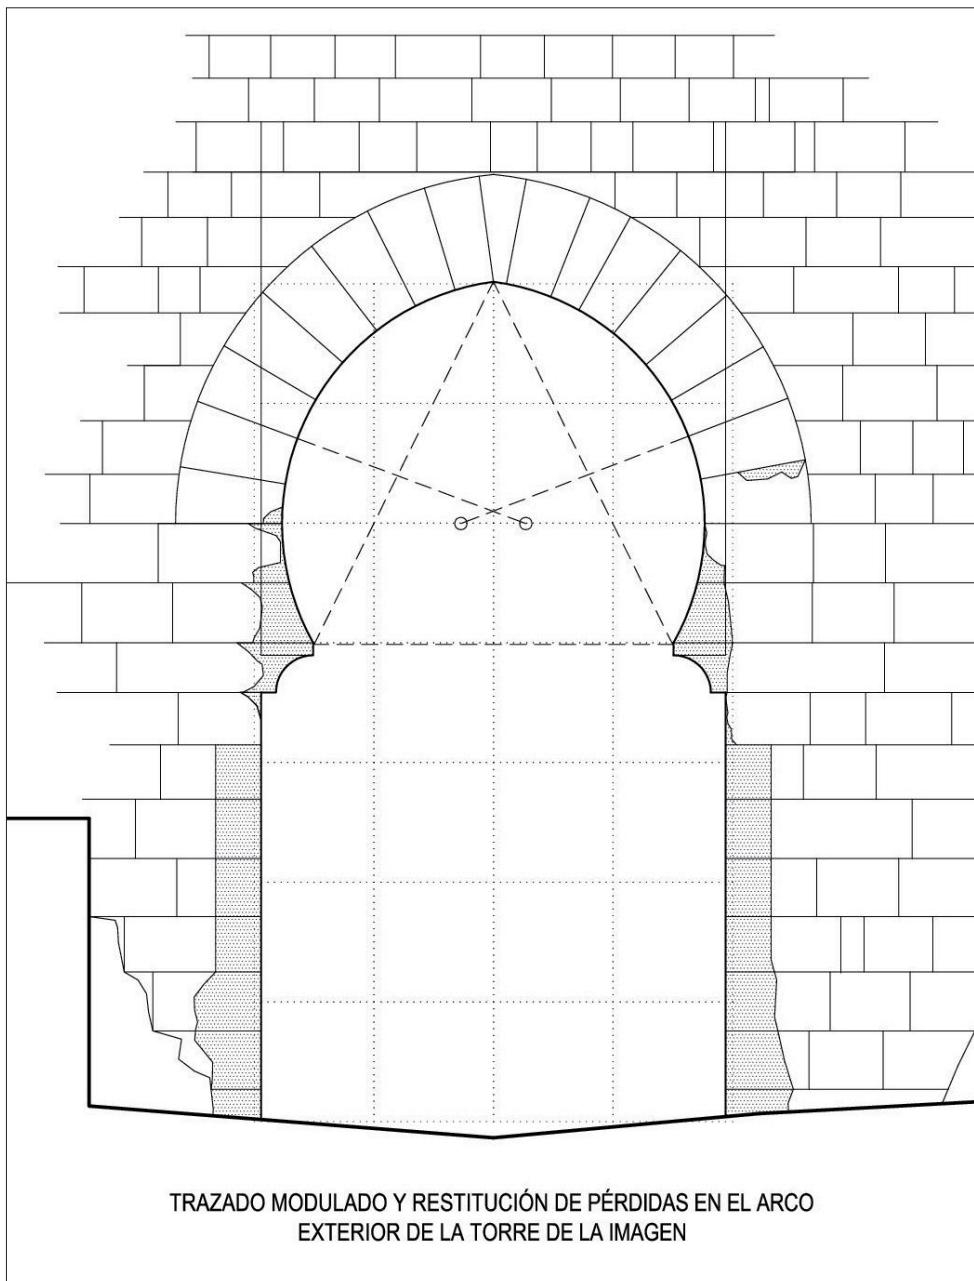
Una vez determinado el dibujo original, no hubo duda al fijar las dimensiones de los fragmentos por recuperar, excepto en las impostas. Estas piezas, fácilmente identificables por su longitud, que casi duplicaba la del resto de sillares vecinos, estaban perdidas justamente en la parte que volaba sobre la jamba, donde esta pie-

za se labra de manera original y distinta en cada caso. Por lo tanto, no era posible deducir la forma completa de este elemento desde un punto de vista geométrico.

Había pues que buscar otra referencia, y la solución la encontramos en la torre del Homenaje de la Alcazaba. La puerta de entrada del recinto militar, situada en la cara sur de la mencionada construcción, contenía un arco de herradura apuntado con un peralte de un medio, similar al que pretendíamos recuperar, y de dimensiones parecidas. La pieza de imposta estaba casi entera, y su traza respondía a la tipología tradicional y más sencilla desde la época Omeya: un cuarto de circunferencia volado sobre la jamba. Al plantear esta solución sobre nuestra reconstrucción, obtuvimos una imagen completa del perímetro del hueco.

Como añadido, un argumento más para decidir recuperar la imposta de esta manera fue la presencia del alfiz, que quedaba incompleto en su parte inferior. La nueva imposta permitía rematar este rectángulo rehundido a la altura de arranque del salmer, cerrándose así definitivamente el trazado de las líneas configuradoras del conjunto.

Una obligada praxis al intervenir en el patrimonio histórico es la de dejar constancia perceptible de la intervención en cada momento concreto, evitando que el efecto del tiempo haga desaparecer la diferencia entre lo original y lo añadido. En nuestro caso, dado que las dimensiones de las pérdidas eran reducidas, y había interés por usar el mismo material y despiece que en el arco original, se procedió al rayado en relieve de todas las piezas incorporadas, así como de las restituciones mediante morteros. Esta falsa textura de los sillares permitirá la clara identificación, a una distancia cercana, de los fragmentos recuperados, cuando el conjunto recupere una imagen de unidad dentro de un tiempo.

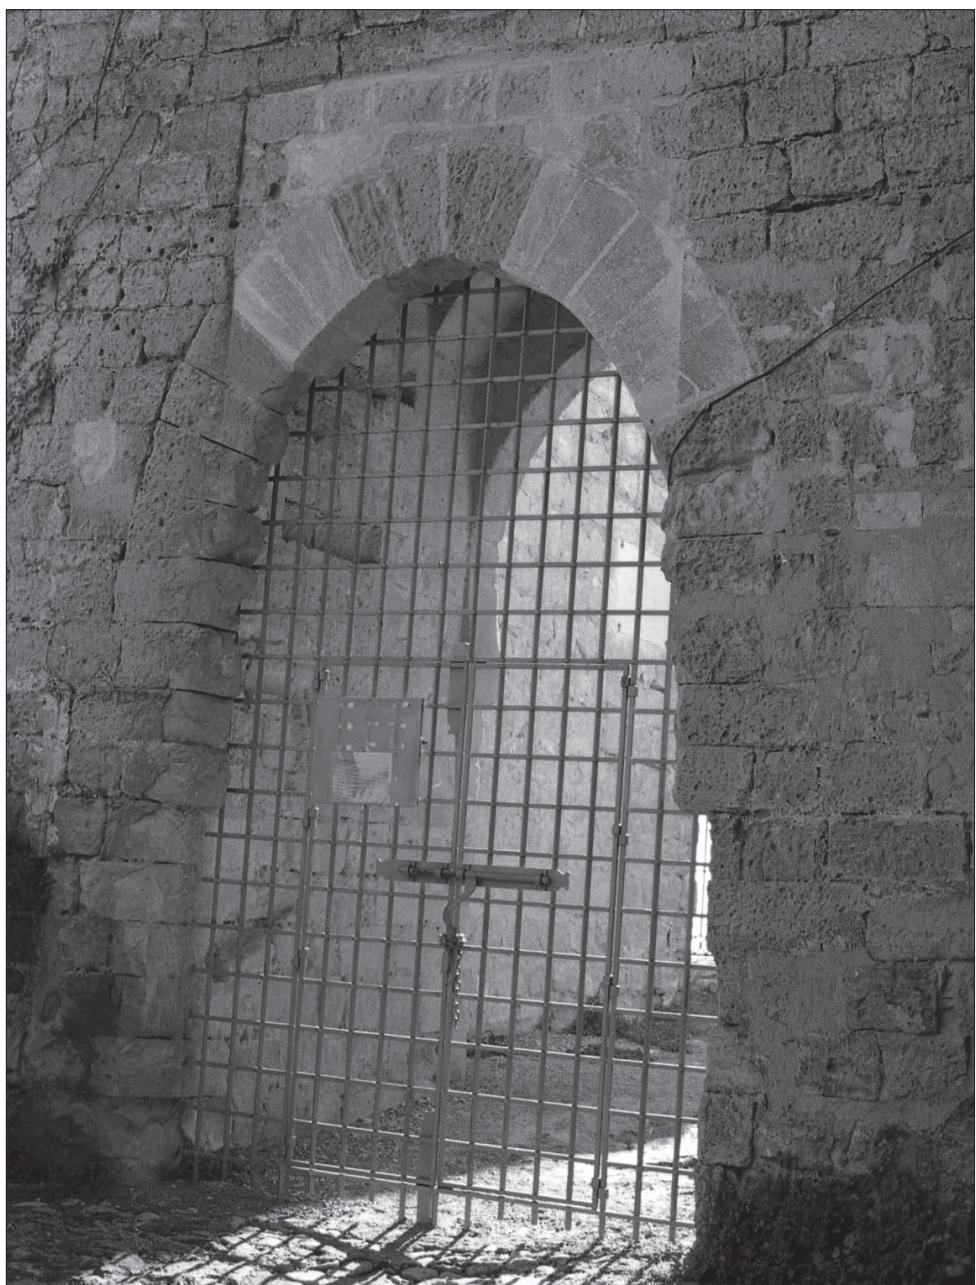
Considerando todas estas referencias, diseñamos un portón de doble hoja con estructura de madera siguiendo un esquema sencillo de una calle definida por dos montantes laterales verticales y siete travesaños horizontales. Aunque con este sistema más el tablero hubiera sido suficiente para dar estabilidad al conjunto, se incorporó un juego de rigidizadores en V que aportaban una imagen evocadora de la lacería islámica en madera, con encuentros de espiga y mortaja, rescatados de la carpintería tradicional.

Para facilitar el giro de las hojas, se recurrió al sistema de quicialera-gorronera antes mencionado, pero mejorado con nuevas tecnologías. La solución tradicional consistía en una pieza inferior de piedra, con un hueco circular, donde entraba el

extremo del montante, redondeado en la punta. En la parte superior, la gorronera podía ser de piedra o madera, y tenía un hueco donde entraba el montante, igualmente redondeado.

La versión mejorada que planteamos fue la de una quicialera del mismo tipo original pero que ocultaba un rodamiento industrial de acero donde iba fijado el montante. La gorronera se solucionó con una chapa metálica en forma de L, perforada circularmente donde entraba el montante y fijada al paramento con tortillería industrial.

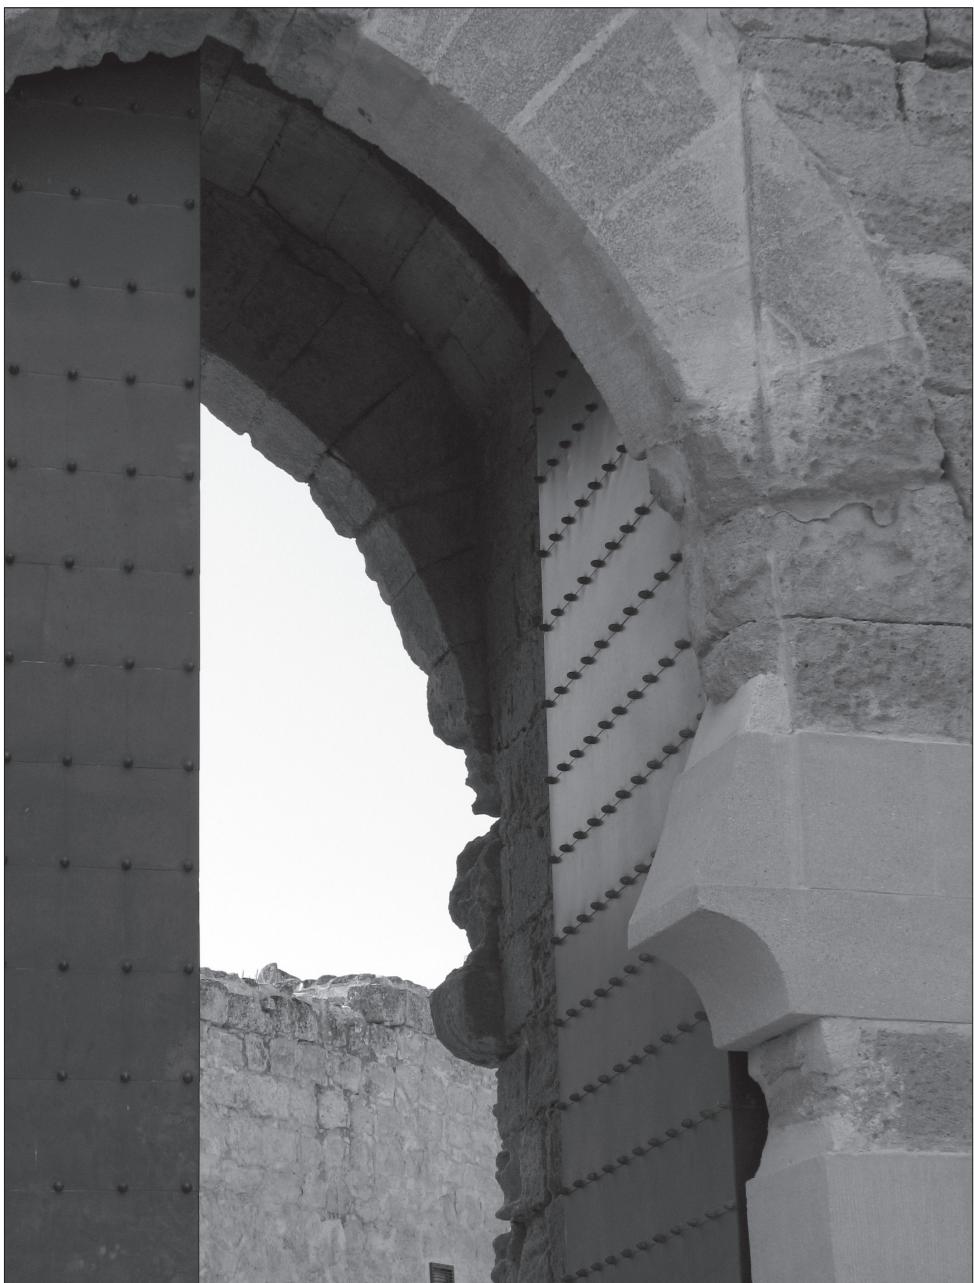
Exteriormente se recurrió al chapado con lamas superpuestas de cobre de veinte centímetros de ancho fijadas con clavos de fundición similares a los que encontramos en la referencia cordobesa. Estas lamas volvían sobre los montantes laterales de tal manera que, al cerrarse la puerta, se creaba un plano uniforme contrastado totalmente con la piedra de la torre, y que conseguía el objetivo de remarcar la figura recuperada del arco apuntado de herradura. La imagen inicial del cobre fue sólo temporal, pues la oxidación superficial acabará dando un color y textura mucho más interesantes y reales.

Gracias a esta intervención municipal, hoy en día, al atravesar la puerta de las Lanzas y hacer el doble giro de las «Entrepuertas», nos recibe un arco hispanomusulmán en la puerta de la Imagen, como posiblemente fuera en la época medieval, para darnos paso a la ciudadela fortificada de la Mota. El envejecimiento de todos estos nuevos elementos contribuirá progresivamente a sosegar el posible impacto visual inicial.
